# Rapportage Bouwtechnische Keuring

Voorbeeldstraat 14  
1234AB Voorbeeldstad

Rapportnummer: 14001  
Opsteller: ing. M.L. van der Eijk  
Datum: 21 november 2014

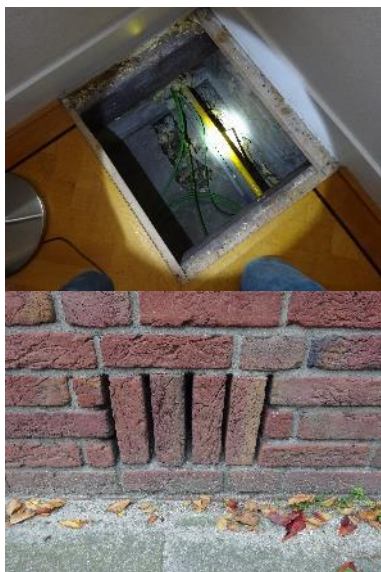
De kruipruimte onder de huiskamer is bereikbaar via een luik in de vloer en voorzien een betonnen vloer. De kruipruimte is droog en voorzien van voldoende ventilatie.

De overige ruimtes in de woning hebben geen kruipruimte.

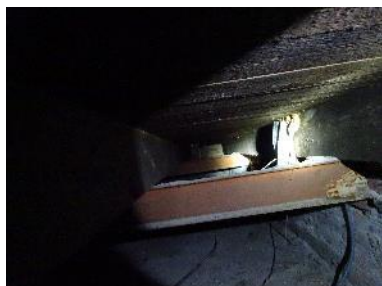
De vloerconstructie van de woonkamer is van houten met stalen hulpbalken. De vloer is overlegd met spaanplaten delen en parket.  
Er zijn geen gebreken waargenomen.

De vloer in de keuken is voorzien van isolatie aan de onderzijde. Tijdens de keuring was dit niet te controleren.

Let op! Volgens de verkopende eigenaar is de badkamer voorzien van een staalplaatbetonvloer met vloerverwarming. Tijdens de keuring was dit niet te controleren.

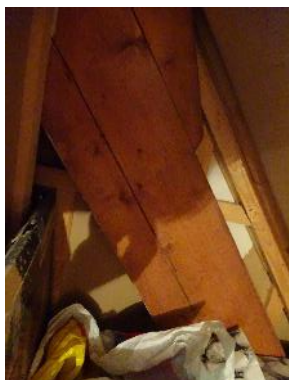
Het dak heeft een gebogen vorm en een houten constructie van spanten en gordingen. De houten constructie is droog en er zijn geen gebreken waargenomen.

Het dakbeschot is geïnspecteerd bij de dakgoot. Deze is droog en onaangetast.

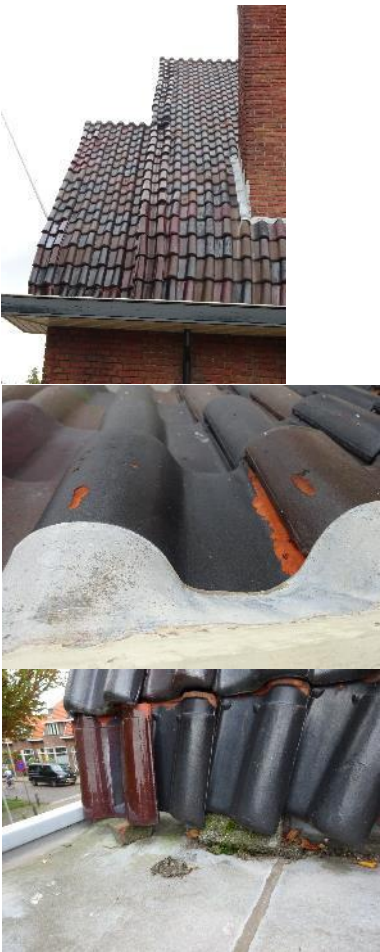
| | <p>Het dak is bedekt met een Romaanse platte pan. De pannen zijn oud en plaatselijk vervangen. Er zijn diverse schades waargenomen.</p> <p>Kosten voor vervangen op termijn worden geraamd op: € 6.500,00.</p> | 3 | |

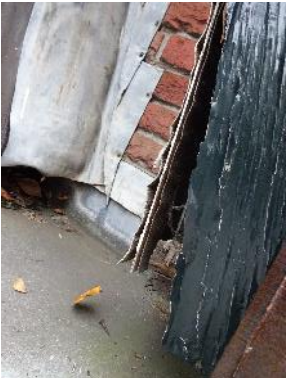
| | <p>De daklijsten zijn aangetast door houtrot en bij de dakgoot helemaal weggerot. Naden staan op en schilderwerk is versleten.</p> <p>Kosten voor vervanging worden geraamd op: € 2.100,00.</p> | 5 | |

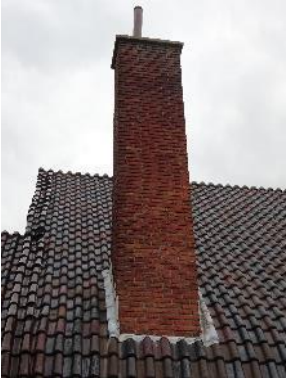
| | <p>De gemetselde schoorsteen is geïnspecteerd vanaf maaiveld. De schoorsteen is recht en zonder scheuren.</p> | 2 | |

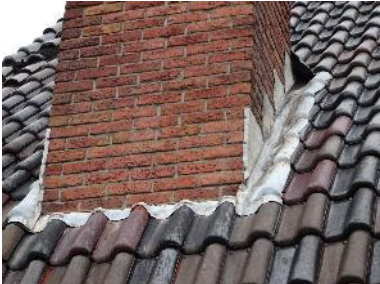
| | <p>De loketten van de schoorsteen zijn oud. De aansluiting aan de achterzijde van de schoorsteen staat open.</p> <p>Kosten voor vervanging op termijn worden geraamd op: € 615,00.</p> | 3 | |

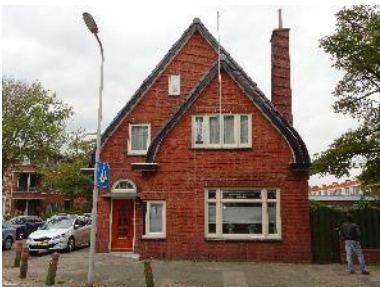
| | <p>Het gevelmetselwerk is rood van kleur met een grijze voeg. Het metselwerk en voegwerk verkeren in slechte staat.</p> | 4 | |

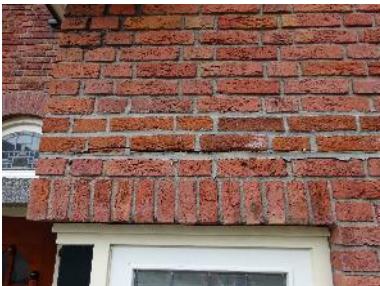
| | <p>De stalen lateiconstructie in de gevels zet uit door roestvorming en drukt het gevelmetselwerk kapot.</p> <p>Kosten voor herstel worden geraamd op: € 8.400,00.</p> | | |

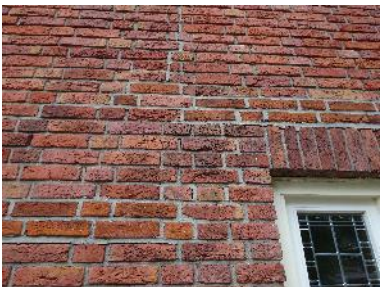
| | <p>Het voegwerk is op veel plaatsen gescheurd en versleten.</p> <p>Kosten voor vervanging worden geraamd op: € 8.250,00.</p> | | |

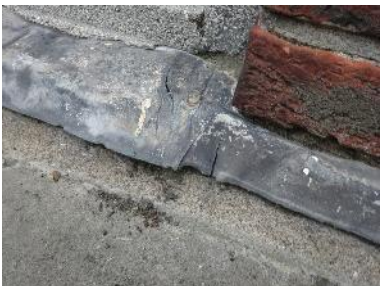
| | <p>De loodslabben onder het metselwerk van het balkon zijn oud en gescheurd.</p> <p>Kosten voor vervanging worden geraamd op: € 375,00.</p> | | |

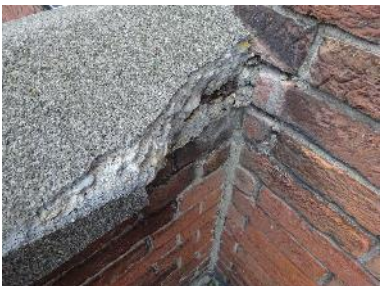
| | <p>De muurafdekkers van het balkon verkeren in slechte staat en vertonen veel schade.</p> <p>Kosten voor herstel worden geraamd op: € 2.050,00.</p> | | |

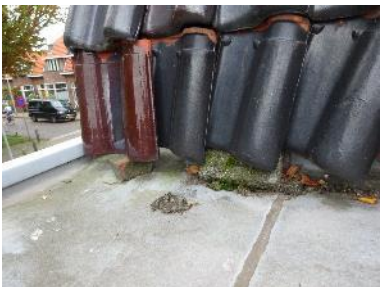
| | <p>De dakgoten zijn van zink en verkeren in goede staat. Er zijn geen lekkages of andere gebreken waargenomen.</p> | 2 | |

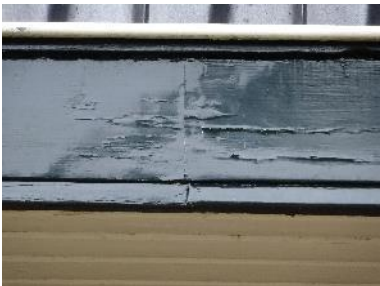
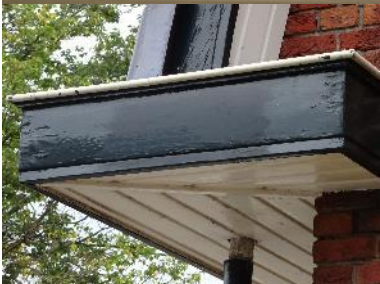
| <br> | <p>De betimmering van de dakgoten verkeert in slechte staat. Het hout is op diverse plekken aangetast door houtrot.</p> <p>Kosten voor herstel worden geraamd op: € 760,00.</p> | 4 | |

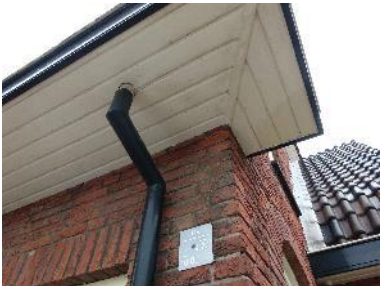
| | <p>De hemelwaterafvoeren zijn van kunststof. Ondanks de leeftijd functioneren deze goed. Er zijn geen verstoppingen of gebreken waargenomen.</p> | 2 | |

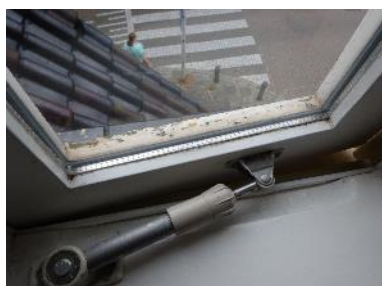
De kozijnen zijn van hout en dekkend geschilderd. De draaiende delen zijn recent vervangen en voorzien van isolatieglas. Het hang- en sluitwerk is modern en voldoende inbraakwerend.

De draaiende delen zijn op diverse plekken kaal en het hout is zacht.

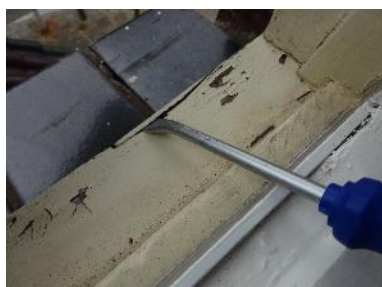
De liggende delen van de kozijnen zijn op diverse plekken kaal en het hout is zacht. Ook diverse shades waargenomen.

Kosten voor het totale houtrotherstel worden geraamd op: € 1.375,00.

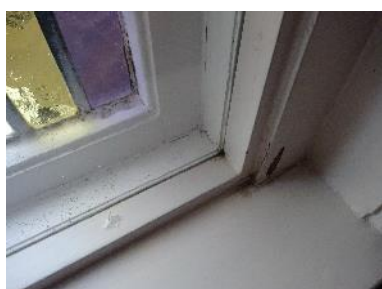
Enkele kozijnen met glas-in-lood hebben voorzetramen aan de binnenzijde. Er zit vocht tussen de twee ruiten met als gevolg schimmel. Dit vergroot tevens de kans op houtrot van binnenuit. Wij adviseren deze constructie aan te passen.

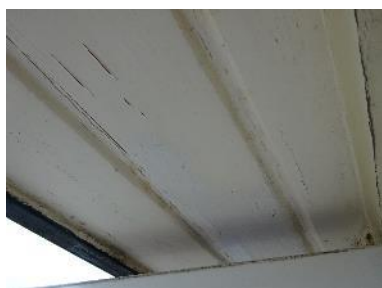
De dakgoot is dekkend geschilderd. De laklaag is versleten en gescheurd. Diverse naden staan open.

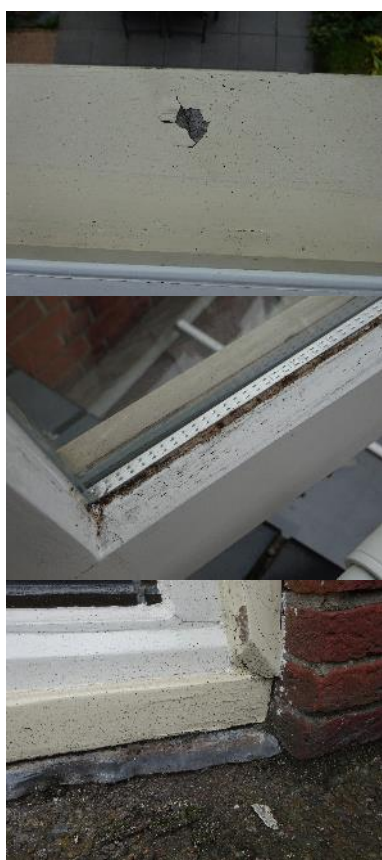
De kozijnen zijn dekkend geschilderd. Er zijn diverse schades waargenomen aan het schilderwerk. De laklaag is versleten.

Kosten voor het totale schilderwerk worden geraamd op: € 6.800,00.

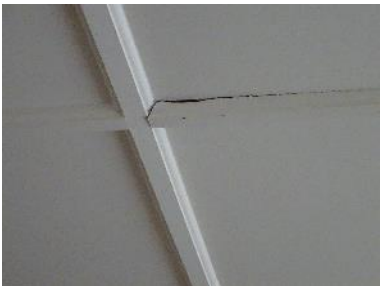
| | <p>De plafonds zijn getimmerd en over het algemeen netjes afgewerkt. Er zijn geen gebreken waargenomen.</p> | 2 | |

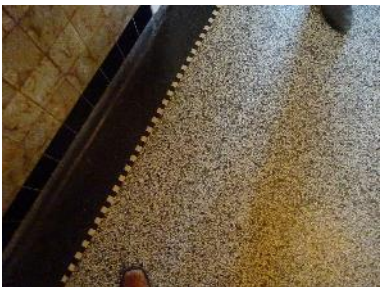
| | <p>In diverse ruimten ligt een granietvloer. Deze zijn scheurvrij en verkeren in goede staat.</p> | 2 | |

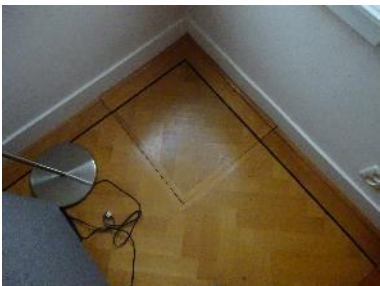
| | <p>In de woonkamer is een parketvloer geplaatst. Deze verkeert in goede staat.</p> | 2 | |

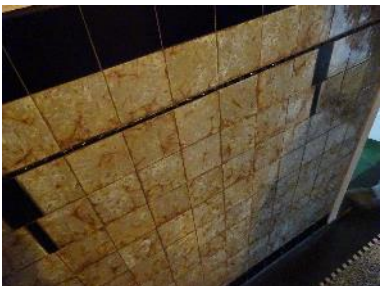
| | <p>Het tegelwerk in de hal zit plaatselijk los. In het verleden is dit geïnjecteerd. Herstel is niet wenselijk i.v.m. blijvende schade.</p> | | |

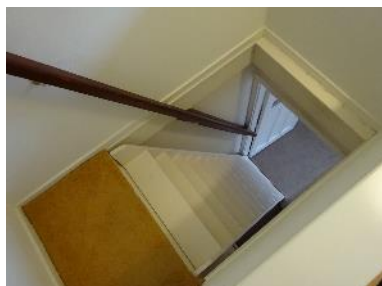
De zoldertrap is solide en de leuningen zijn stevig. De afwerking verkeert in goede staat. Er zijn geen gebreken waargenomen.

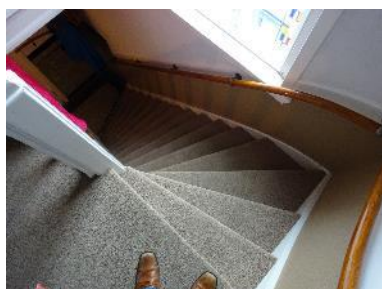
De trap naar de verdieping is solide en de leuningen zijn stevig. De afwerking verkeert in goede staat. Er zijn geen gebreken waargenomen.

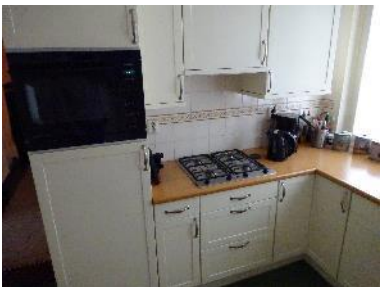
| | De keuken is modern en verkeert in goede staat. Het is voorzien van koelkast, vriezer, oven, fornuis, afzuigkap en gootsteen. Er zijn geen gebreken waargenomen. | 2 | |

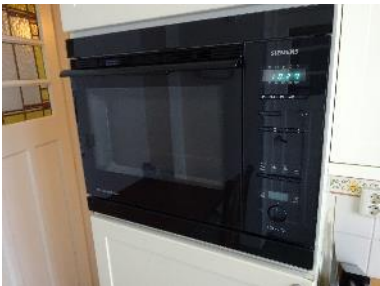
| | Diverse inbouwapparatuur verkeert in goede staat. | 2 | |

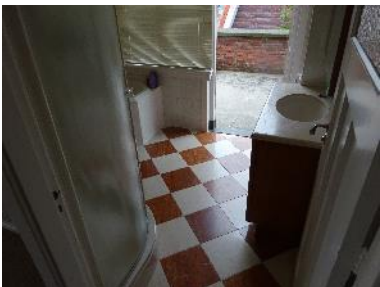
| | <p>De badkamer is voorzien van douche, bad, wastafel, toilet en radiator. Alle sanitair verkeert in goede staat en functioneert goed.</p> <p>De wastafel is gebarsten, maar is niet lek en functioneert goed.</p> | 2 | |

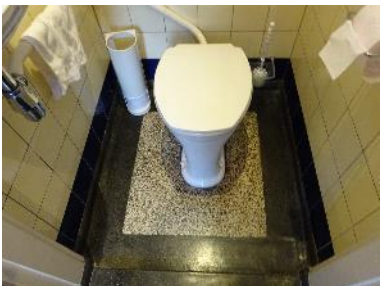
| | <p>Het toilet op de begane grond verkeert in goede staat en functioneert goed.</p> <p>Let op! Het aanbrengen van een waterbesparend spoelreservoir kan bijdragen in een lager waterverbruik.</p> | 2 | |

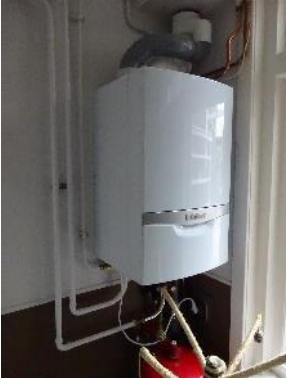
| | <p>De cv-ketel is uit 2014 en functioneert goed.</p> | <p>1</p> | |

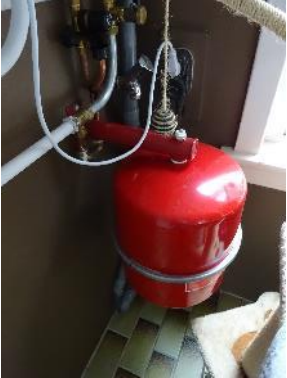
| | <p>Het expansievat is naast de cv-ketel geplaatst. Er zijn geen zichtbare gebreken waargenomen.</p> | <p>2</p> | |

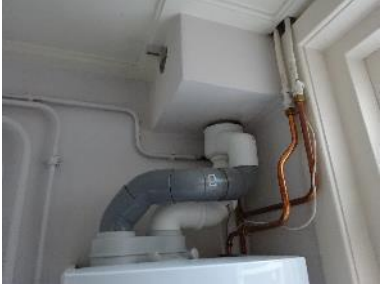
| | <p>De rookgasafvoer is correct aangebracht. Er zijn geen gebreken waargenomen.</p> | <p>2</p> | |

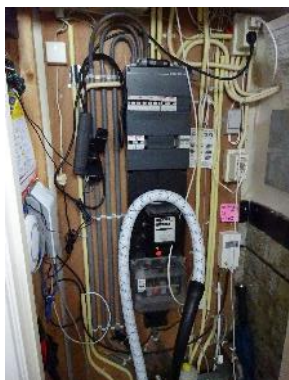
De meterkast bevindt zich in de hal en is voorzien van een moderne groepenkast met aardlekschakelaar.

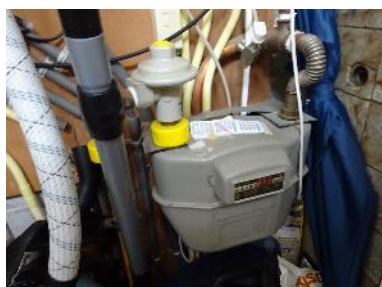
De gasmeter zit in de meterkast en is correct aangesloten. Er zijn geen gebreken waargenomen.

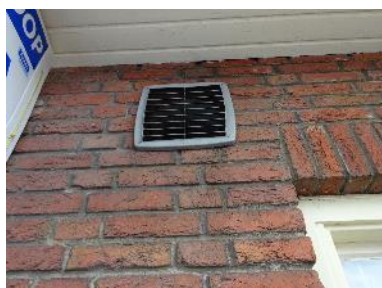
De keuken is voorzien van een afzuigkap met een afvoer in de gevel. Er zijn geen gebreken waargenomen.

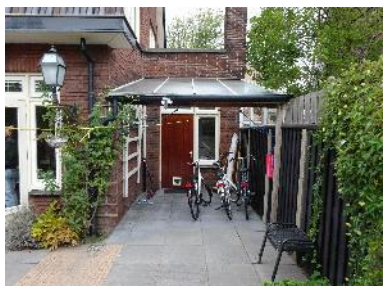
Een glazen overkapping naast het huis verkeert in goede staat en is solide. Er zijn geen gebreken waargenomen.

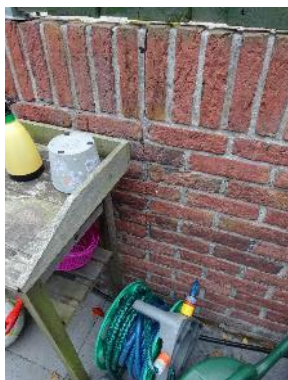
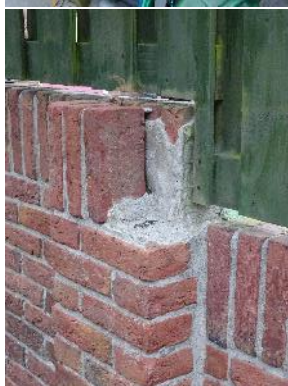
In de gemetselde erfafscheiding zitten enkele scheuren.  
Op een plaats missen enkele stenen.

Kosten voor herstel worden geraamd op: € 525,00.
