# Rapportage Bouwtechnische Keuring

Voorbeeldstraat 14  
1234AB Voorbeeldstad

Rapportnummer: 14001  
Opsteller: ing. M.L. van der Eijk  
Datum: 21 november 2014

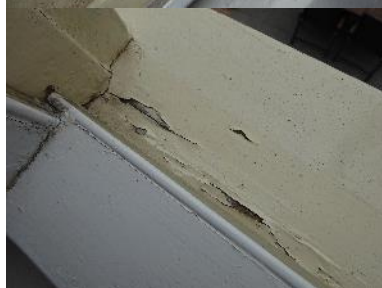
De liggende delen van de kozijnen zijn op diverse plekken kaal en het hout is zacht. Ook diverse shades waargenomen.

3

Kosten voor het totale houtrotherstel worden geraamd op: € 1.375,00.
